UNIVERSIDAD NACIONAL DE LOJA
ÁREA AGROPECUARIA Y DE RECURSOS NATURALES RENOVABLES
CARRERA DE INGENIERÍA EN MANEJO Y CONSERVACIÓN DEL
MEDIO AMBIENTE

**“EVALUACIÓN DEL RUIDO AMBIENTAL EN LAS PRESTADORAS DE
SERVICIOS MÉDICOS DE LA CIUDAD DE TENA, MEDIANTE LA
MEDICIÓN DE LOS NIVELES DE PRESIÓN SONORA, PARA
PROPONER UN PLAN DE MANEJO AMBIENTAL”**

Tesis previa a optar el Título de
Ingeniero en Manejo y Conservación
del Medio Ambiente.

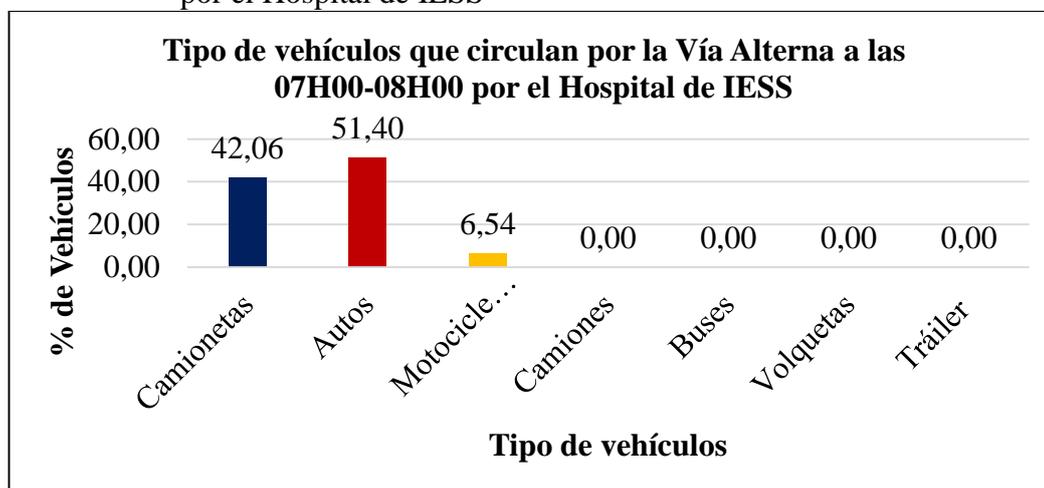
Gráfico 4. Tipo de vehículos que circulan por la Vía Alternativa a las 07H00-08H00 por el Hospital del IESS

Interpretación: Según la Tabla 7 y el Gráfico 4, en el horario de 07H00 a 08H00, en la Vía Alternativa se contabilizó 107 vehículos; con el 51,40% de autos con mayor circulación; seguido por el 42,06% de camionetas y un 6,54% de motocicletas; el resto de vehículos como camiones, buses, volquetas y tráileres se registró con el 0,00%; vehículos que no circulan por este sector, debido a que la vía principal de

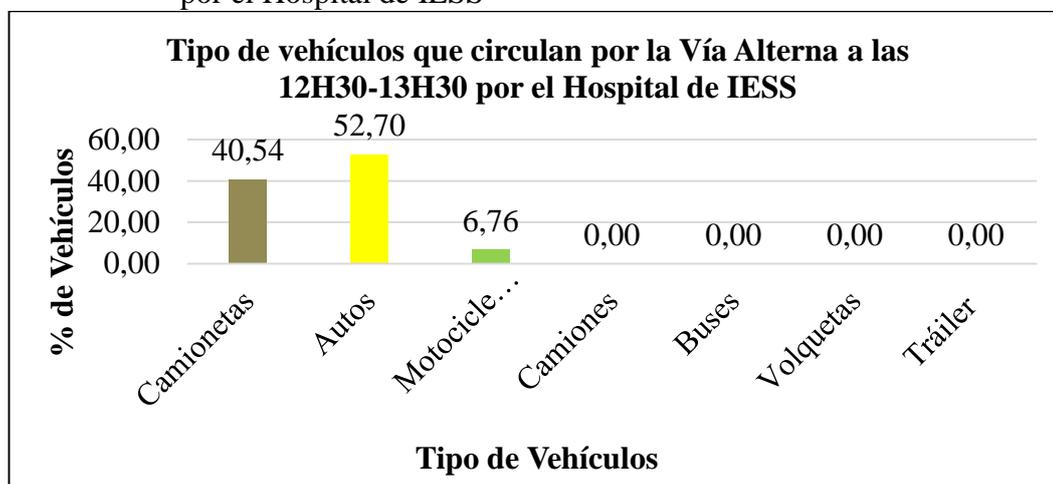
Gráfico 5. Tipo de vehículos que circulan por la Vía Alternativa a las 12H30-13H30 por el Hospital de IESS

Interpretación: Según la Tabla 7 y el Gráfico 5, en el horario de 12H30 a 13H30, en la Vía Alternativa se contabilizaron 74 vehículos; con el 52,70% de autos con mayor presencia; seguido por el 40,54% de camionetas y un 6,76% de motocicletas; el resto de vehículos como camiones, buses, volquetas y tráileres se registró con el 0,00%; vehículos que no circulan por este sector, debido a que la vía principal de acceso al Hospital del IESS y viviendas ubicadas en este sector es por la vía a Puerto Napo, la misma que se encuentra en proceso reconstrucción.

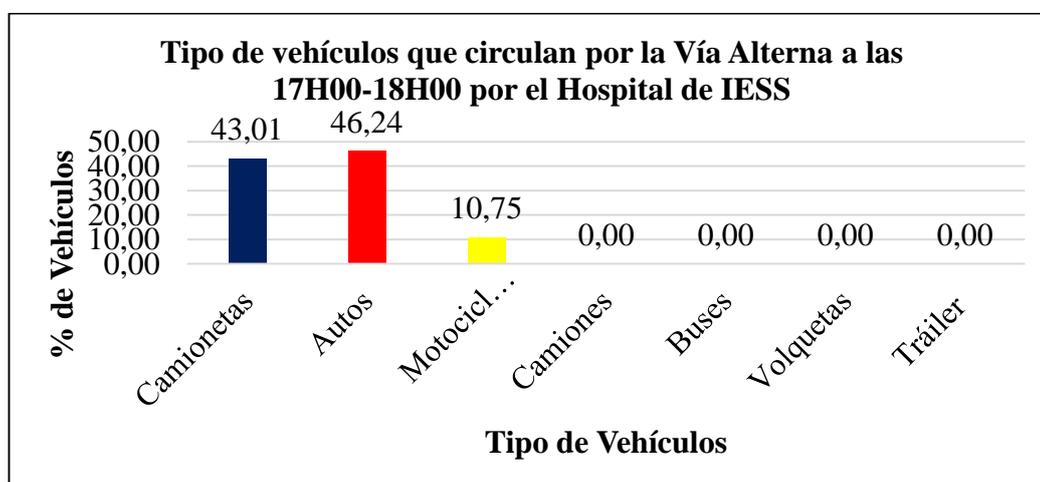
Gráfico 6. Tipo de vehículos que circulan por la Vía Alternativa a las 17H00-18H00 por el Hospital de IESS

Interpretación: Según la Tabla 7 y el Gráfico 6, en el horario de 17H00 a 18H00, en la Vía Alternativa se contabilizaron 93 vehículos; con el 46,24% de autos con mayor presencia; seguido por el 43,01% de camionetas y un 10,75% de motocicletas; el resto de vehículos como camiones, buses, volquetas y tráileres se registró con el 0,00%; vehículos que no circulan por este sector, debido a que la vía principal de acceso al Hospital del IESS y viviendas ubicadas en este sector es por la vía a Puerto Napo, la misma que se encuentra en proceso de reconstrucción.

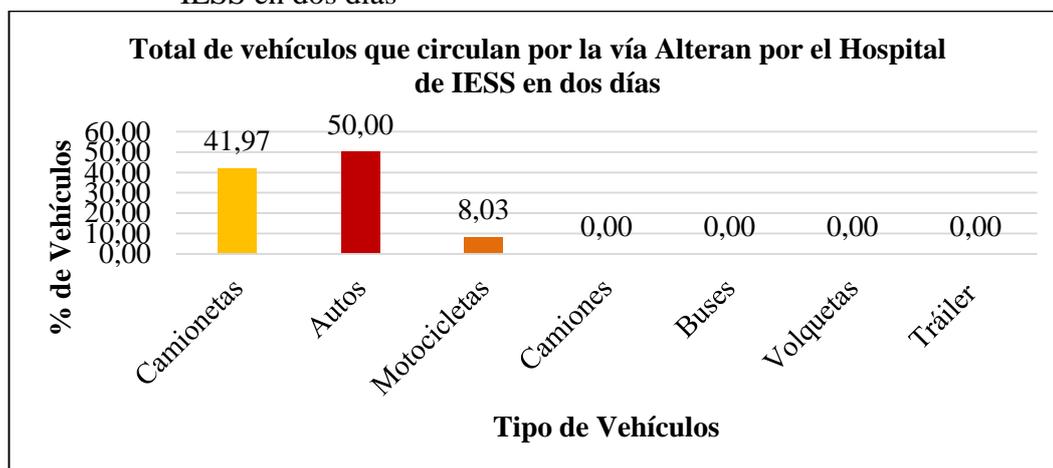
Gráfico 7. Total de vehículos que circulan por la vía Alternativa por el Hospital de IESS en dos días

Interpretación: En la Tabla 8 y en Gráfico 7, se determina la cantidad de vehículos que han recorrido durante dos días de conteo, en horas pico por la vía Alternativa que pasa por el Hospital del IESS; se ha contabilizado un promedio total de 274 vehículos, entre ellos tenemos en el primer lugar con el 50,00% de autos; en

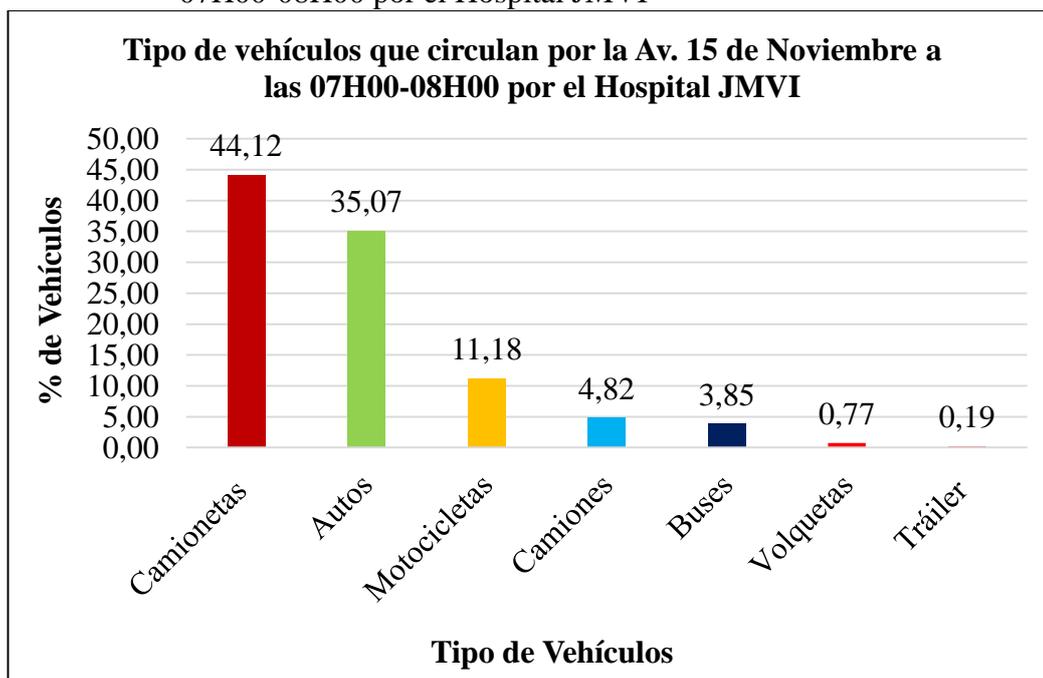
Gráfico 8. Tipo de vehículos que circulan por la Av. 15 de Noviembre a las 07H00-08H00 por el Hospital JMVI

Interpretación: Según la Tabla 9 y el Gráfico 8, en el horario de 07H00 a 08H00, en la Av. 15 de Noviembre se contabilizó 519 vehículos; con el 44,12% de camionetas con mayor presencia; seguido por el 35,07% de autos; un 11,185% de motocicletas, 4,82% de camiones, 3,85% de buses, 0,77% de volquetas y con menor circulación los tráileres con el 0,19%.

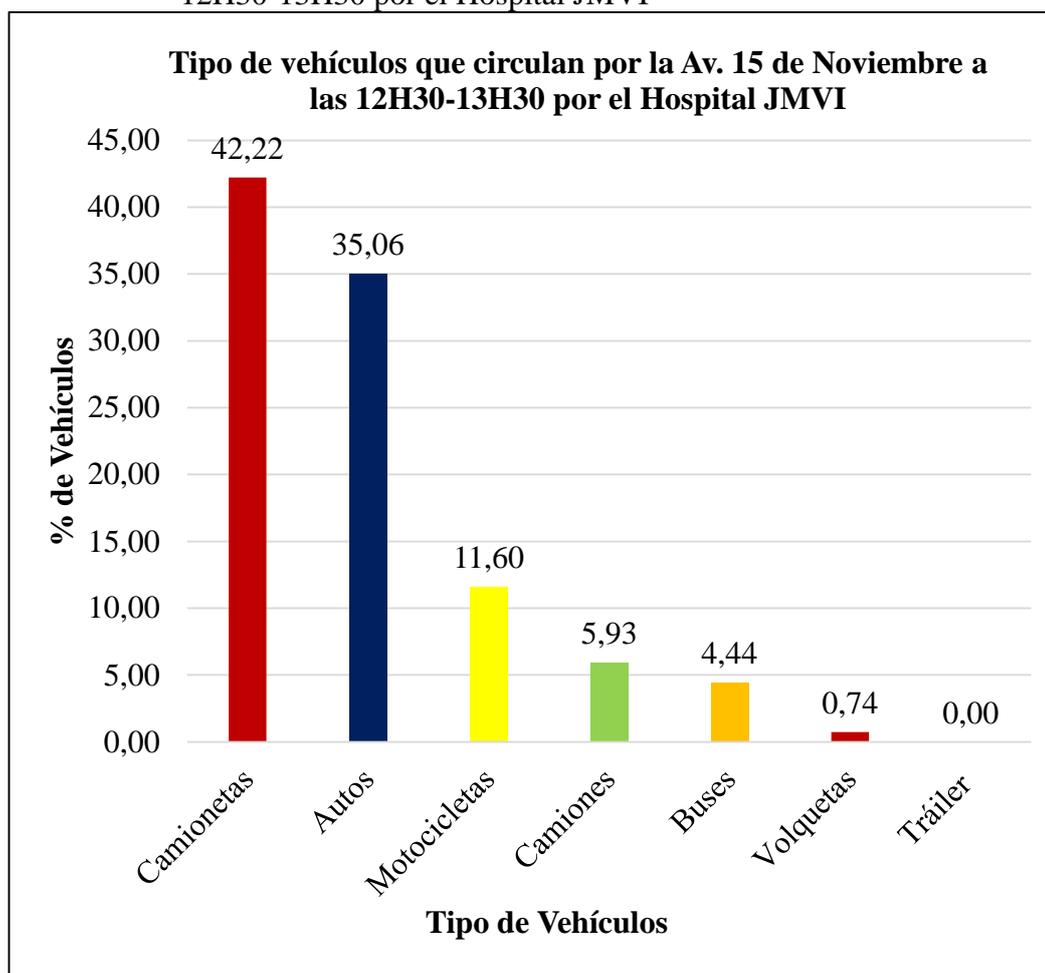
Gráfico 9. Tipo de vehículos que circulan por la Av. 15 de Noviembre a las 12H30-13H30 por el Hospital JMVI

Interpretación: Según la Tabla 9 y el Gráfico 9, en el horario de 12H00 a 13H00, en la Av. 15 de Noviembre se contabilizó 405 vehículos; con el 42,22% de camionetas con mayor presencia; seguido por el 35,06% de autos; 11,60% de motocicletas, 5,93% de camiones, 4,44% de buses, 0,74% de volquetas y con el 0,00 los tráileres.

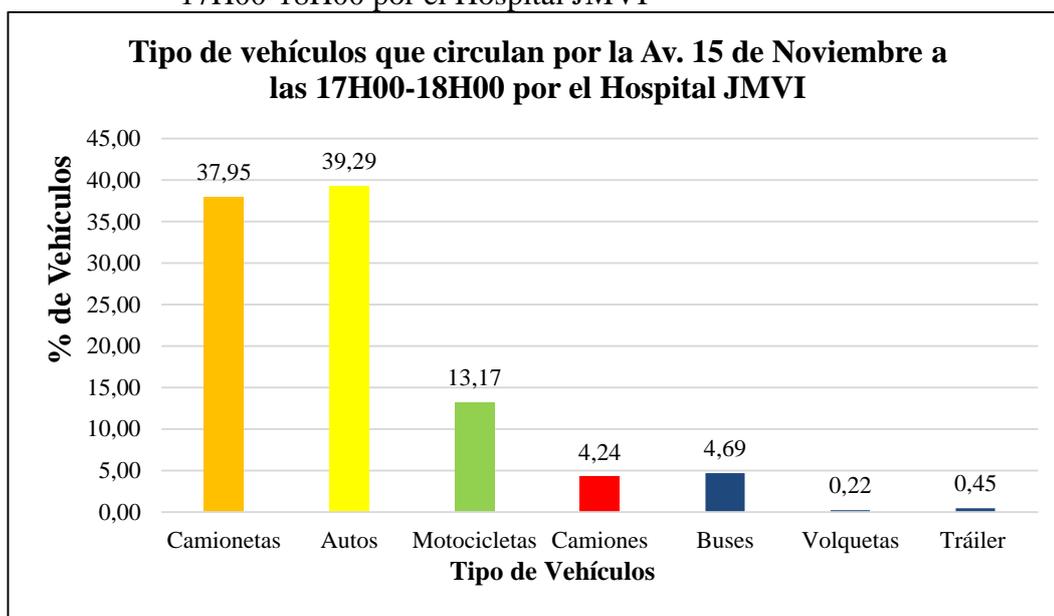
Gráfico 10. Tipo de vehículos que circulan por la Av. 15 de Noviembre a las 17H00-18H00 por el Hospital JMVI

Interpretación: Según la Tabla 9 y el Gráfico 10, en el horario de 17H00 a 18H00, en la Av. 15 de Noviembre se contabilizo 448 vehículos; con el 39,29% de autos con mayor presencia; seguido por el 37,95% de camionetas; 13,29% de motocicletas, 4,24% de camiones, 4,69% de buses, con menor porcentaje los tráileres con 0,45% y las volquetas con 0,22.

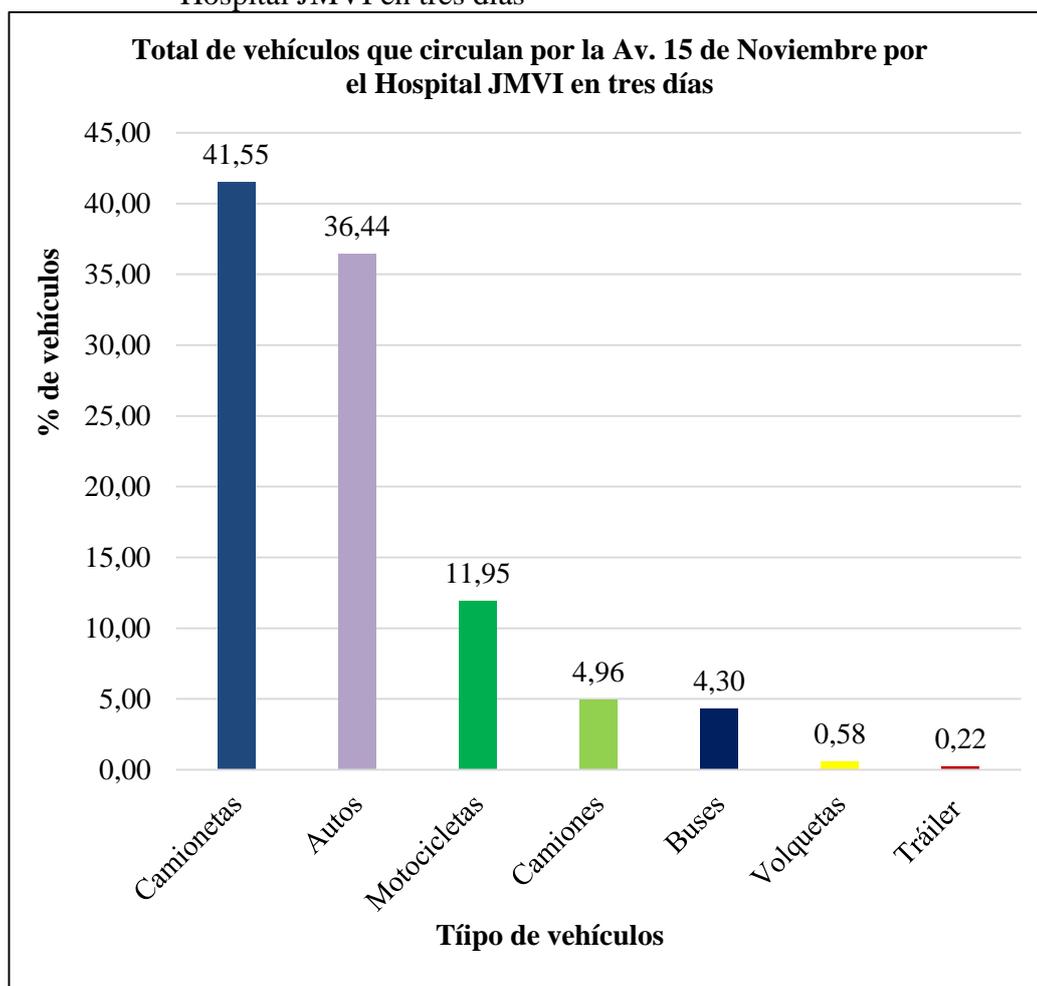
Gráfico 11. Total de vehículos que circulan por la Av. 15 de Noviembre por el Hospital JMVI en tres días

Interpretación: En la Tabla 10 y en Gráfico 11, se determina la cantidad de vehículos que han recorrido en tres días de conteo en horas pico, por la Av. 15 de Noviembre, vía principal que pasa por el Hospital José María Velasco Ibarra; logrando contabilizar un promedio total de 1.372 vehículos; como resultado tenemos en el primer lugar con el 41,55% de camionetas; en segundo lugar con el 36,44% de autos, seguido de las motocicletas con el 11,95%, con el 4,96% están los camiones; con el 4,30% los buses; con el 0,58% están las volquetas y por último con el 0,22% los tráileres.

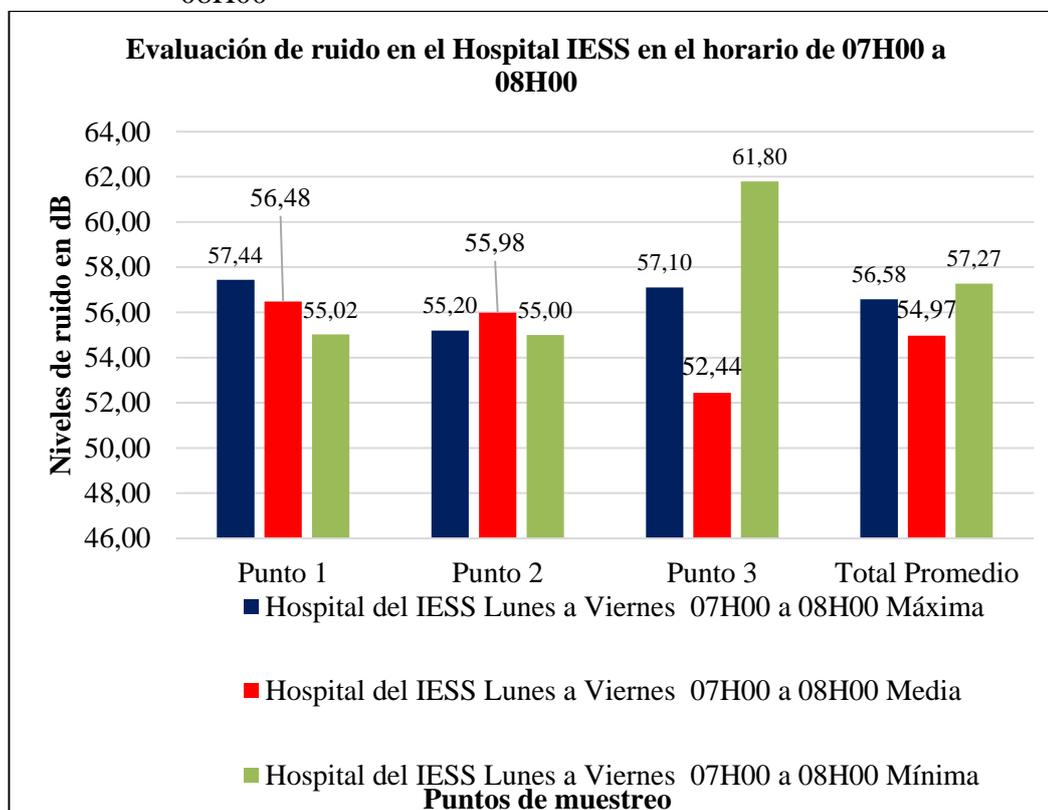
Gráfico 20. Evaluación de ruido en el Hospital IESS en el horario de 07H00 a 08H00

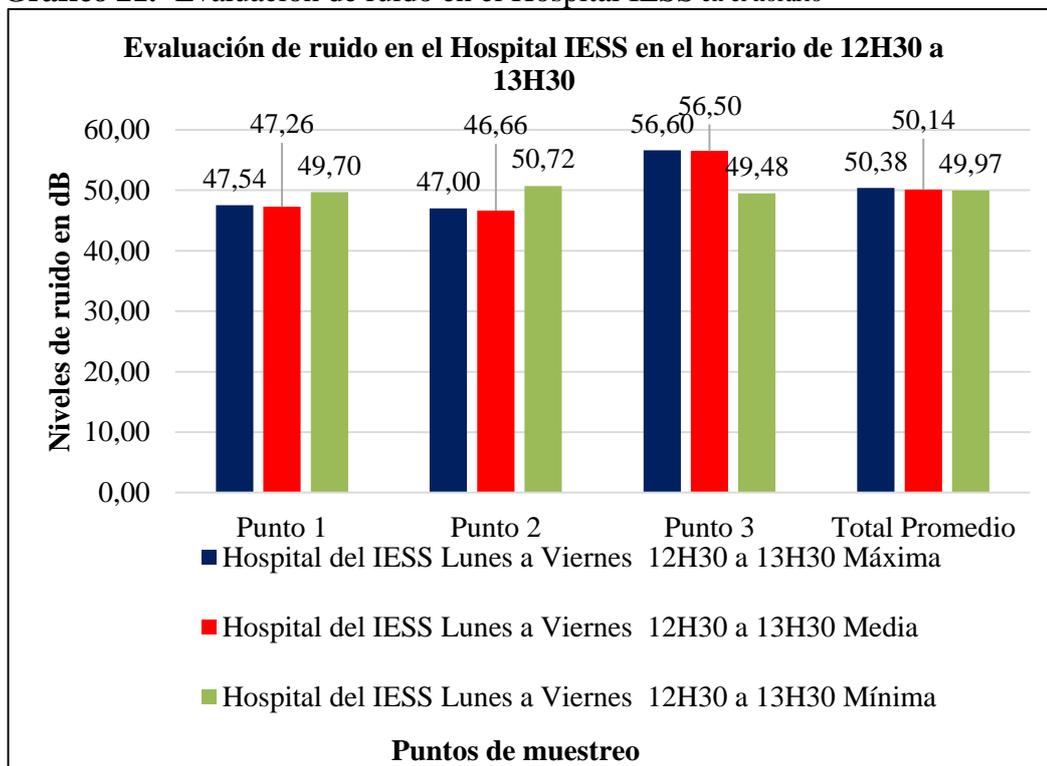
Gráfico 21. Evaluación de ruido en el Hospital IESS en el horario

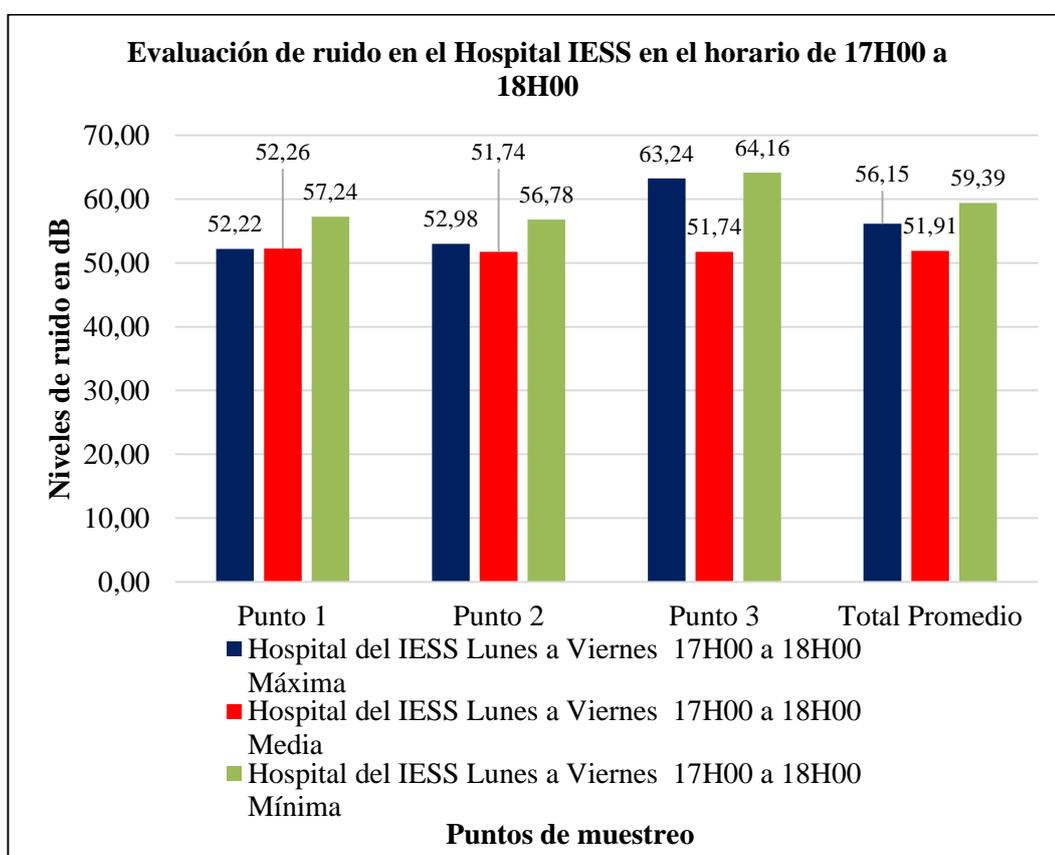
Gráfico 22. Evaluación de ruido en el Hospital IESS en el horario de 17H00 a 18H00

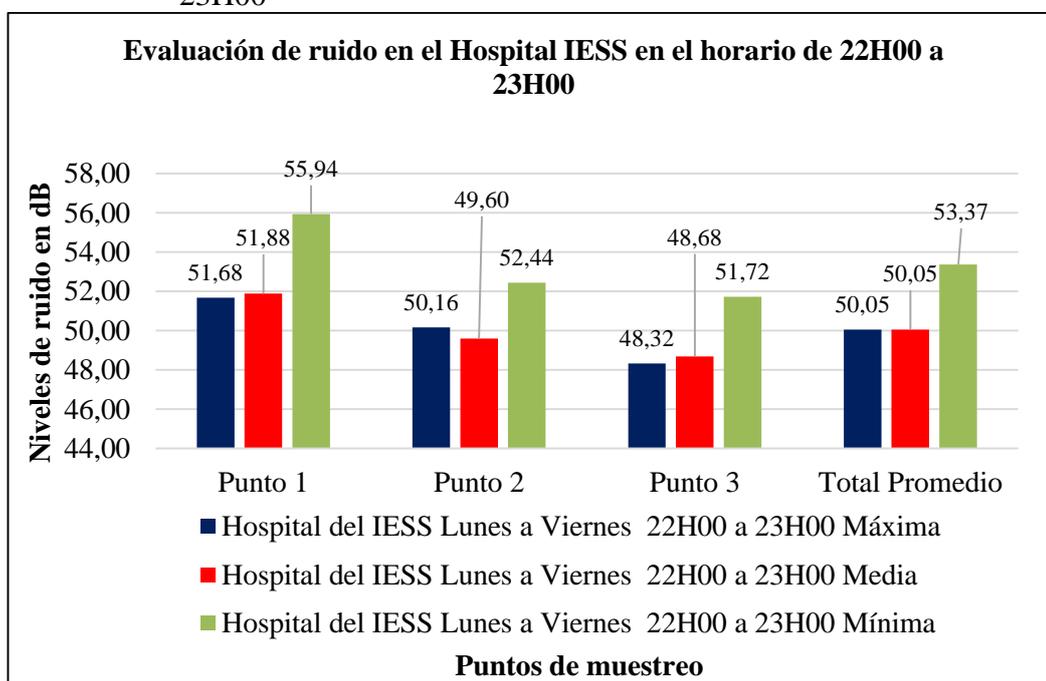
Gráfico 23. Evaluación de ruido en el Hospital IESS en el horario de 22H00 a 23H00

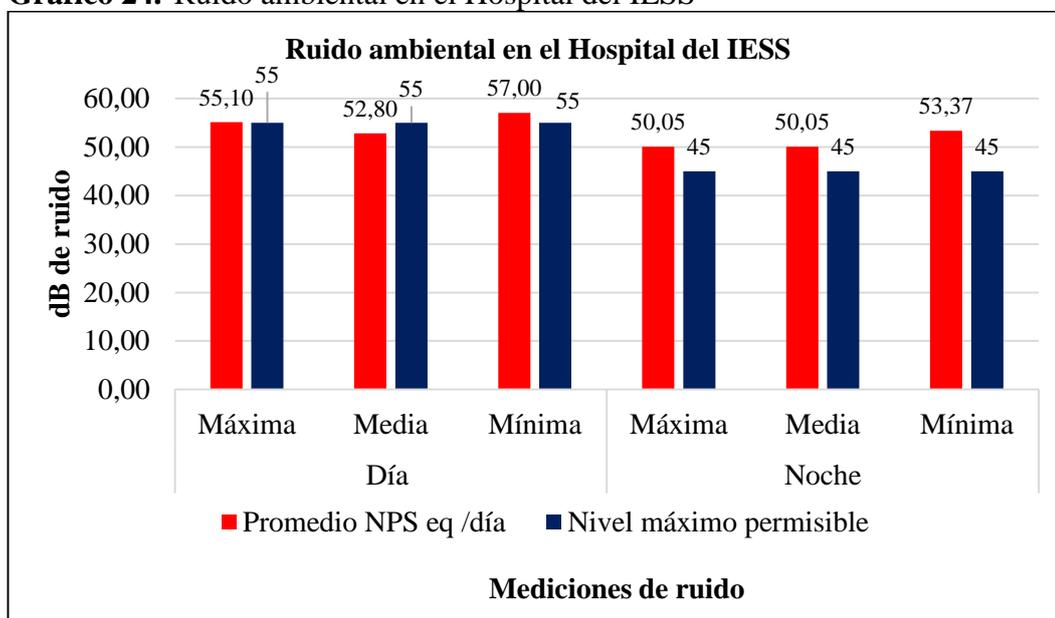
Gráfico 24. Ruido ambiental en el Hospital del IESS

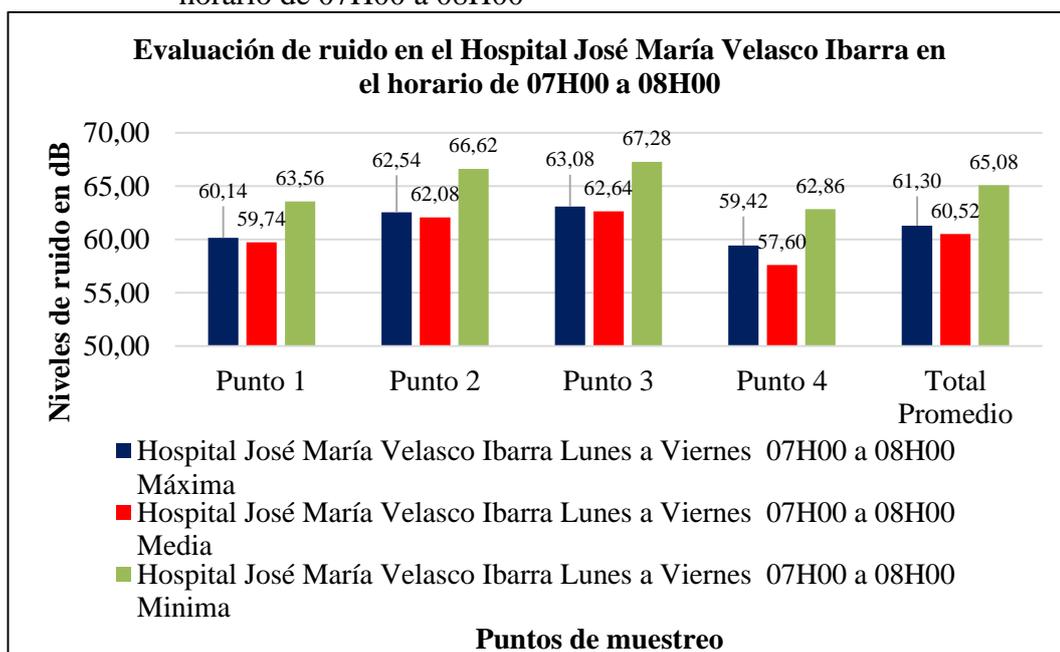
Gráfico 25. Evaluación de ruido en el Hospital José María Velasco Ibarra en el horario de 07H00 a 08H00

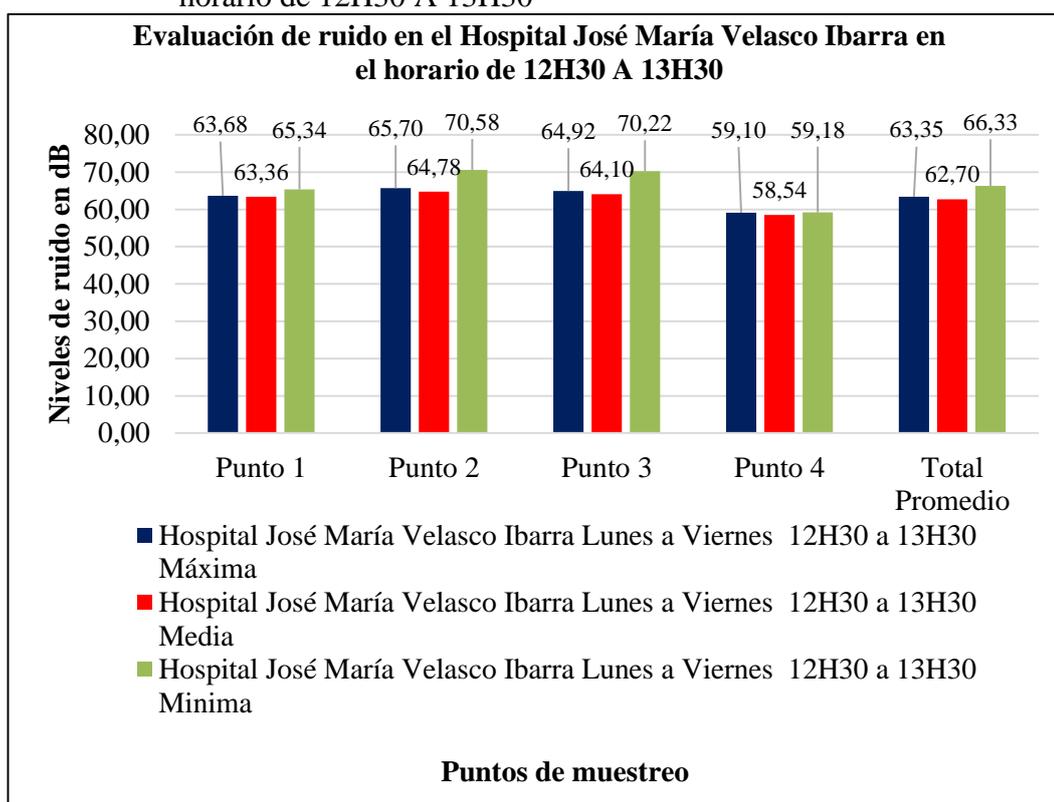
Gráfico 26. Evaluación de ruido en el Hospital José María Velasco Ibarra en el horario de 12H30 A 13H30

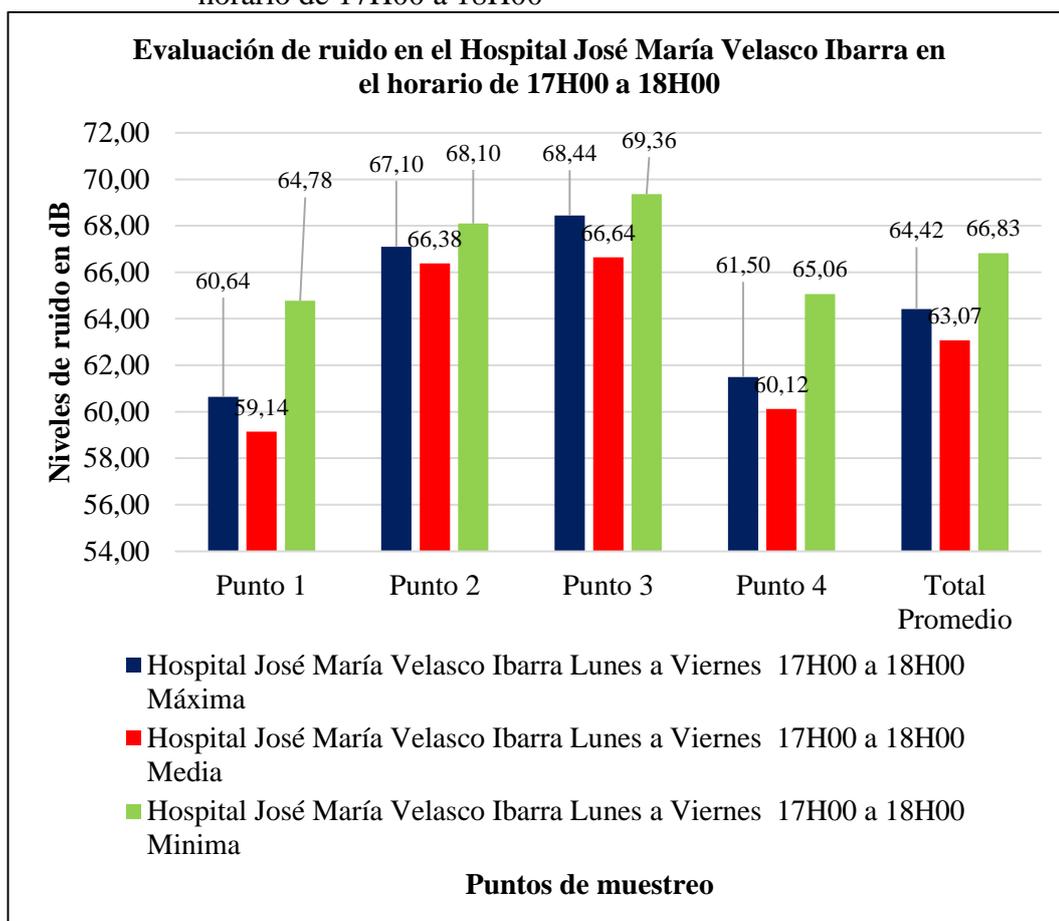
Gráfico 27. Evaluación de ruido en el Hospital José María Velasco Ibarra en el horario de 17H00 a 18H00

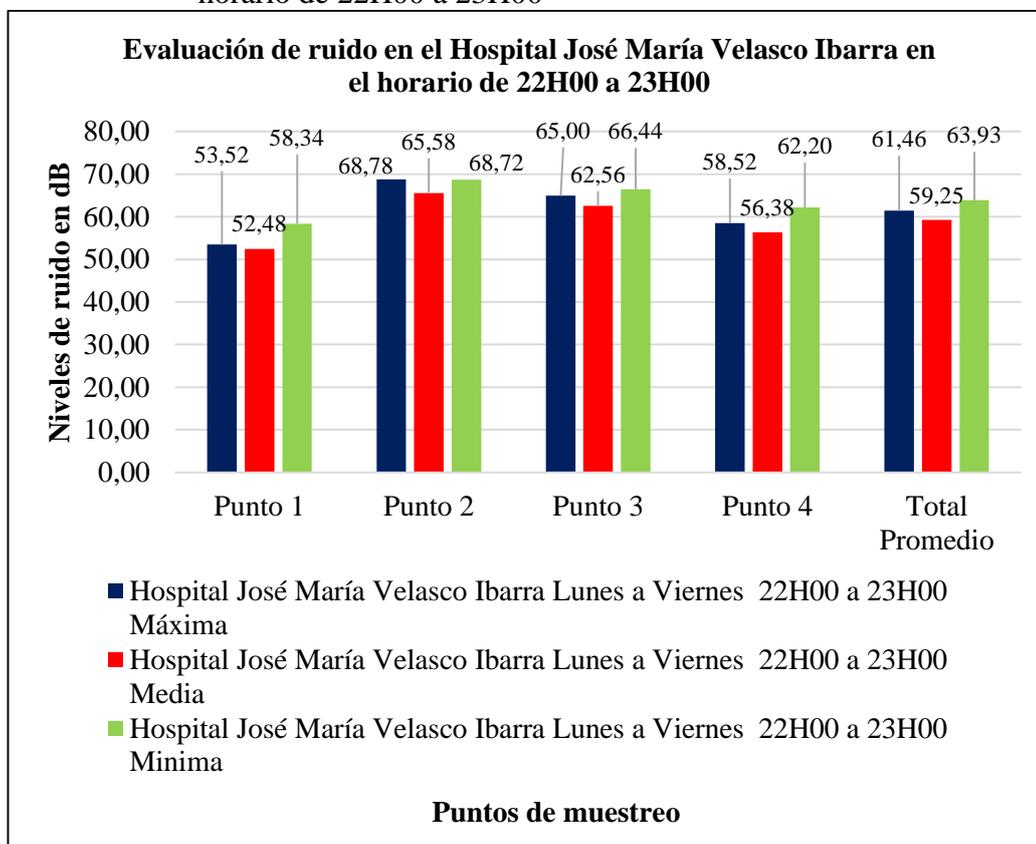
Gráfico 28. Evaluación de ruido en el Hospital José María Velasco Ibarra en el horario de 22H00 a 23H00

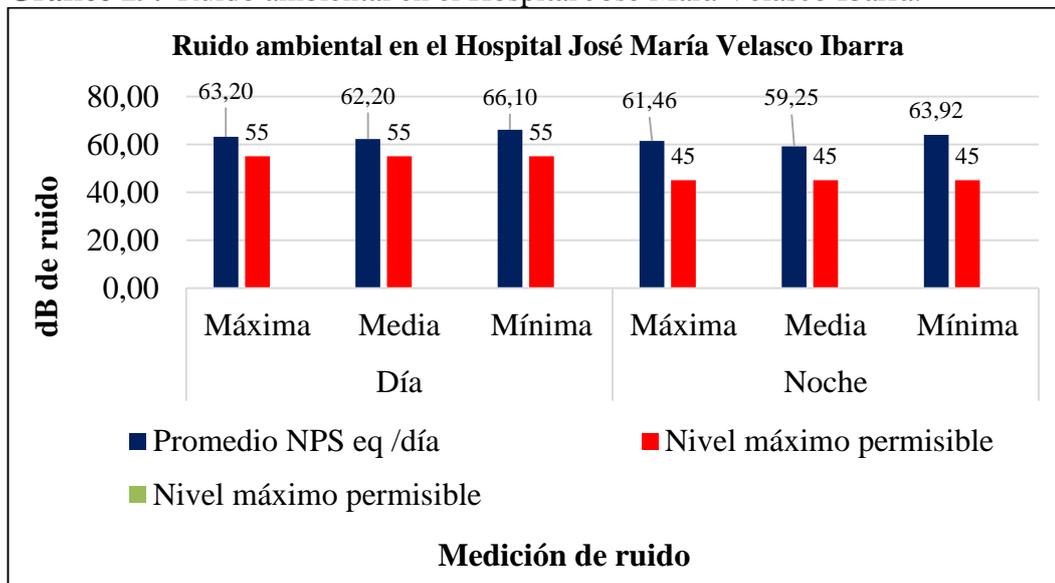
Gráfico 29. Ruido ambiental en el Hospital José María Velasco Ibarra.

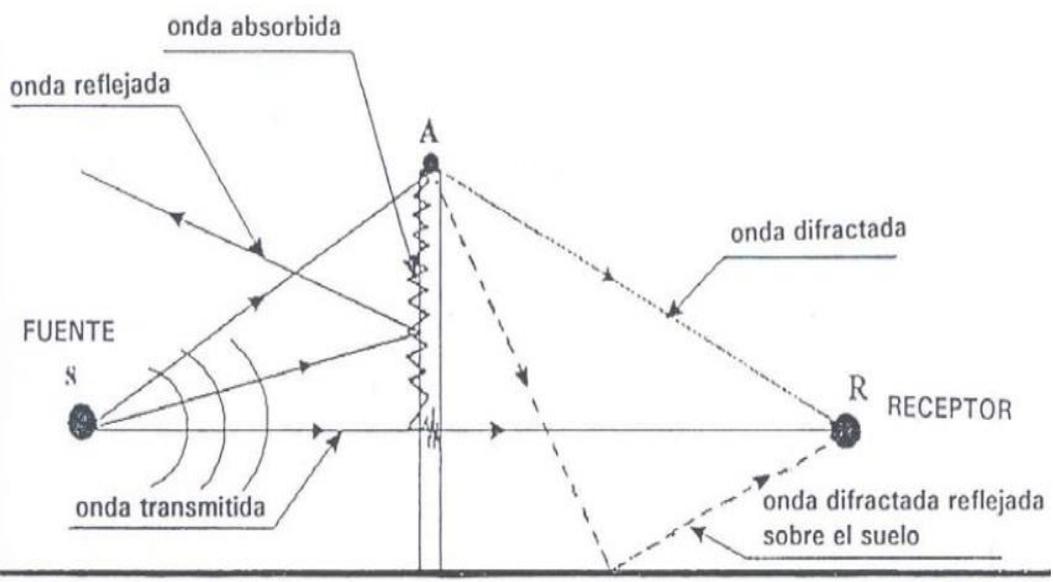
Nombre la medida Colocación de barreras acústica	Tipo de Medida Prevención
	Número de Medida 003
Impactos a controlar Contaminación acústica	
Objetivo Colocar barreras acústicas a fin de minimizar los niveles de contaminación acústica.	
Procedimiento Etapas establecidas para la siembra de plantas: <ol style="list-style-type: none">1. Determinar zonas para cultivo de especies vegetales.2. Solicitar la autorización correspondiente para la siembra de barreras acústicas.3. Selección de especies a ser cultivadas.4. Siembra de especies en lugares estratégicos.5. Mantenimiento de las plantas.6. Introducir la masa de vegetación necesaria (básicamente árboles y arbustos) para obtener un espacio que pueda ser utilizado por la población en cualquier condición climática.

<p style="text-align: center;">TRANSMISIÓN DEL SONIDO A TRAVÉS DE UNA PANTALLA</p>

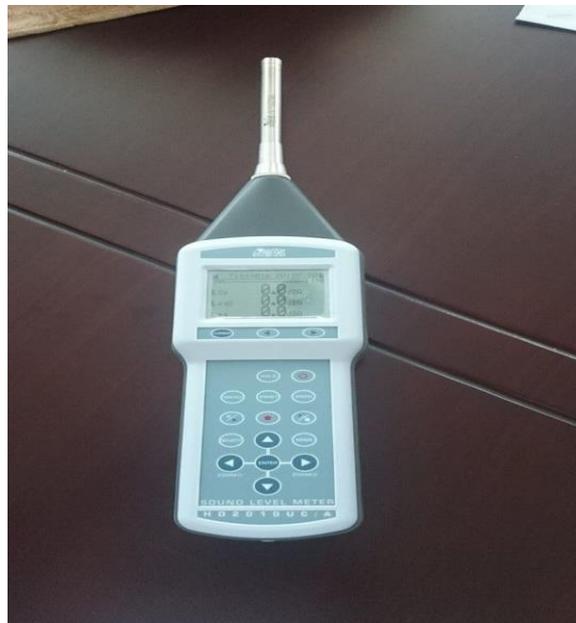
Foto 8.

Sonómetro integrado (Delta OHM)

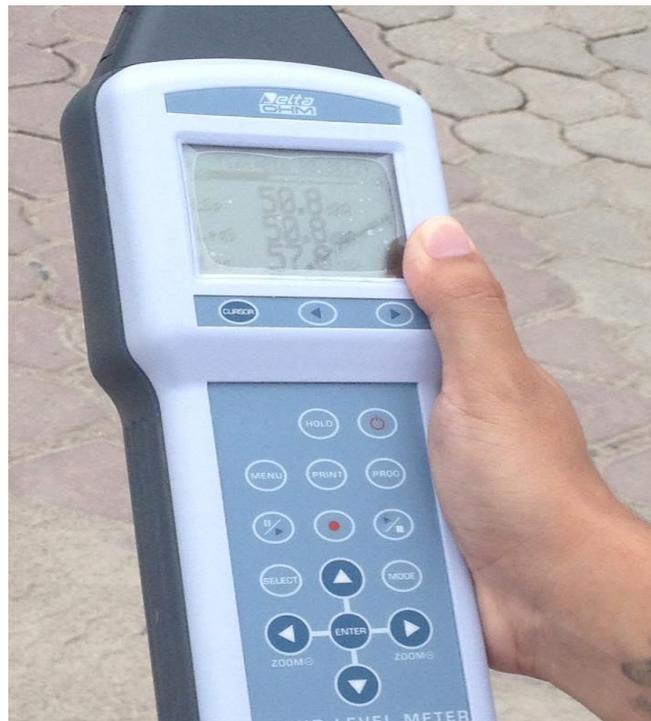
Foto 9.

Medición del sonómetro

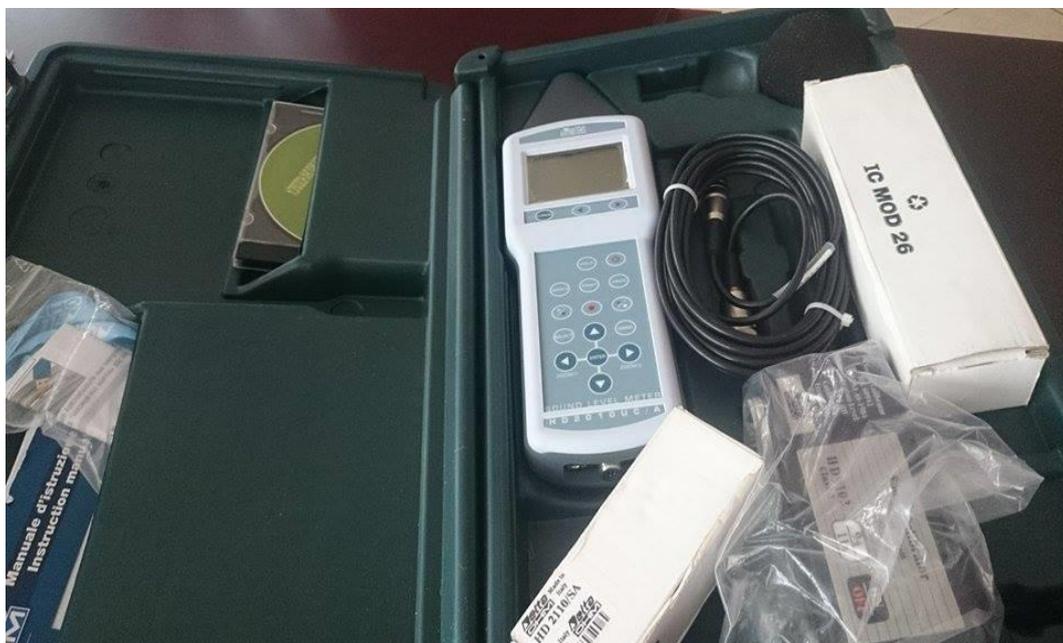
Foto 10.

Sonómetro integrado y accesorios. (software, manual de instrucciones, cable USB, micrófono).
