**INSTITUTO SUPERIOR  
TECNOLÓGICO TENA**  
Tecnología, Innovación y Desarrollo

**CASO DE ESTUDIO**

**DISEÑO Y PROPUESTA TÉCNICA PARA LA OPTIMIZACIÓN DEL  
SISTEMA DE RED INALÁMBRICA EN EL INSTITUTO SUPERIOR  
TECNOLÓGICO TENA**

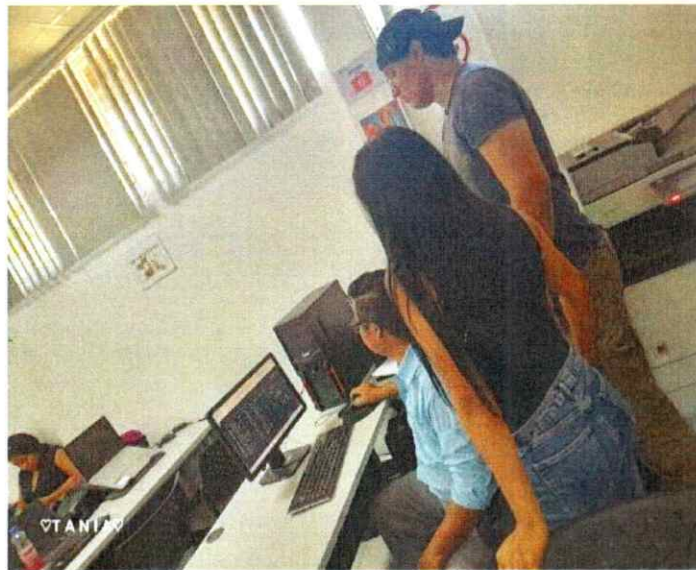
**Figura 4**

*Pruebas de funcionamiento para validar la correcta instalación del Access Point*

*Nota.* Se observa que el Access Point está correctamente conectado a la red y alimentado con energía. Durante la verificación, se comprobó que emite señal Wi-Fi y aparece en la lista de dispositivos disponibles. Esta prueba se realizó para validar la correcta instalación y funcionamiento del equipo.

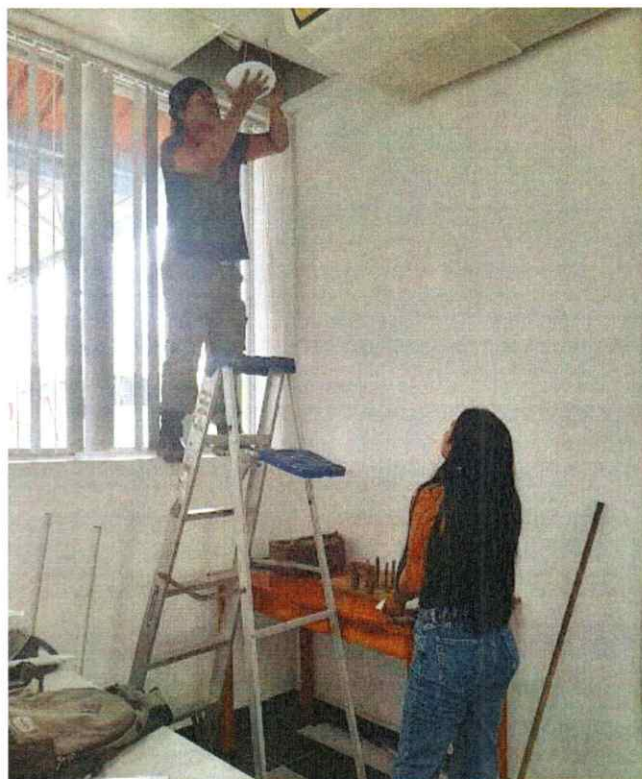
**Figura 5**

*Ubicación estratégica en el momento que se conecta el dispositivo en la red en el bloque 2*

*Nota.* Instalación de los Access Points en puntos estratégicos según el estudio previo de cobertura y necesidades de conectividad

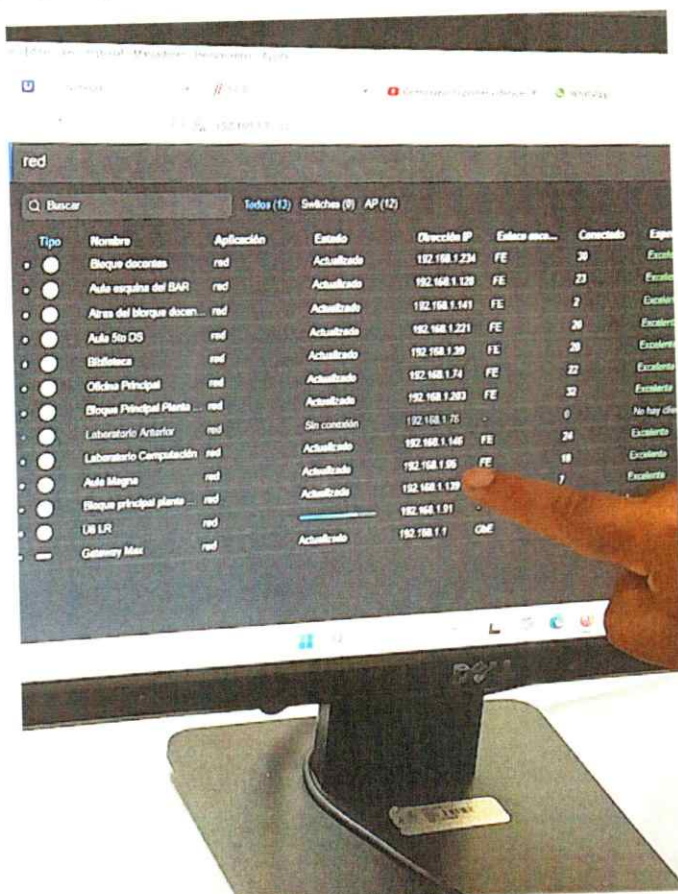
**Figura 6**  
*Access Point instalado y verificado desde el equipo*

*Nota.* Se observa la distribución de los puntos de acceso (AP) y su rango de señal.
